# Informe Final Servicio de Vivienda y Urbanización

**INFORME FINAL N° 118 DE 2009,  
SOBRE AUDITORÍA DE  
TRANSACCIONES DE LOS  
PROGRAMAS REHABILITACIÓN  
ESPACIOS PÚBLICOS Y  
MEJORAMIENTO CONDOMINIOS  
SOCIALES, ADMINISTRADOS POR EL  
SERVIU, REGIÓN DE ATACAMA.-**

c) En relación al proyecto "Remodelación Paseo Templo y Plaza de Armas, Comuna de Freirina" se constató lo siguiente: según fotografías incluidas en Anexo N° 2:

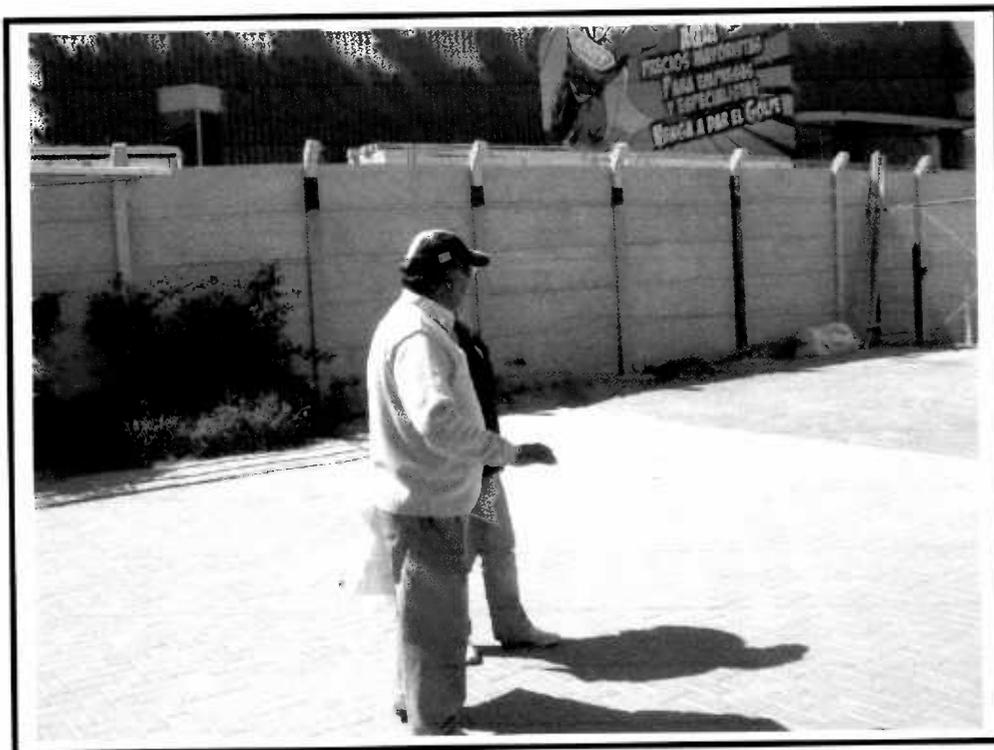
**Proyecto: "Mejoramiento Condominios Sociales IX Llamado 2006, 60 Viviendas Básicas, Villa Magisterio, Copiapó"**

a) En el proyecto "Mejoramiento Condominios Sociales IX Llamado 2006, 60 Viviendas Básicas, Villa Magisterio, Copiapó", se constató la instalación de adocretos en vez de gravilla en los sectores indicados en el plano, contraviniéndose lo estipulado en el punto 2.6. de las Bases Técnicas Especiales, colocación de gravilla sílice que señala "...en donde lo indiquen los planos se consulta la ejecución de áreas interiores en base a gravilla de sílice chancada de colores pasteles...".

En oficio respuesta se informa que respecto al cambio ejecutado de instalación de adocretos en vez de gravilla en los sectores indicados en el plano, tuvo el propósito de mejorar el estacionamiento vehicular, consiguiendo de esa manera un tránsito más expedito. Se agrega, que dicho cambio no involucró mayor ni menor gasto.

En virtud de lo anterior, se levanta lo observado, ello sin perjuicio de considerar que las modificaciones deben reflejarse como aumentos o disminución de obras administrativamente, según lo establecido en la normativa legal vigente. Procedimiento que se validará en la etapa de seguimiento del presente informe.

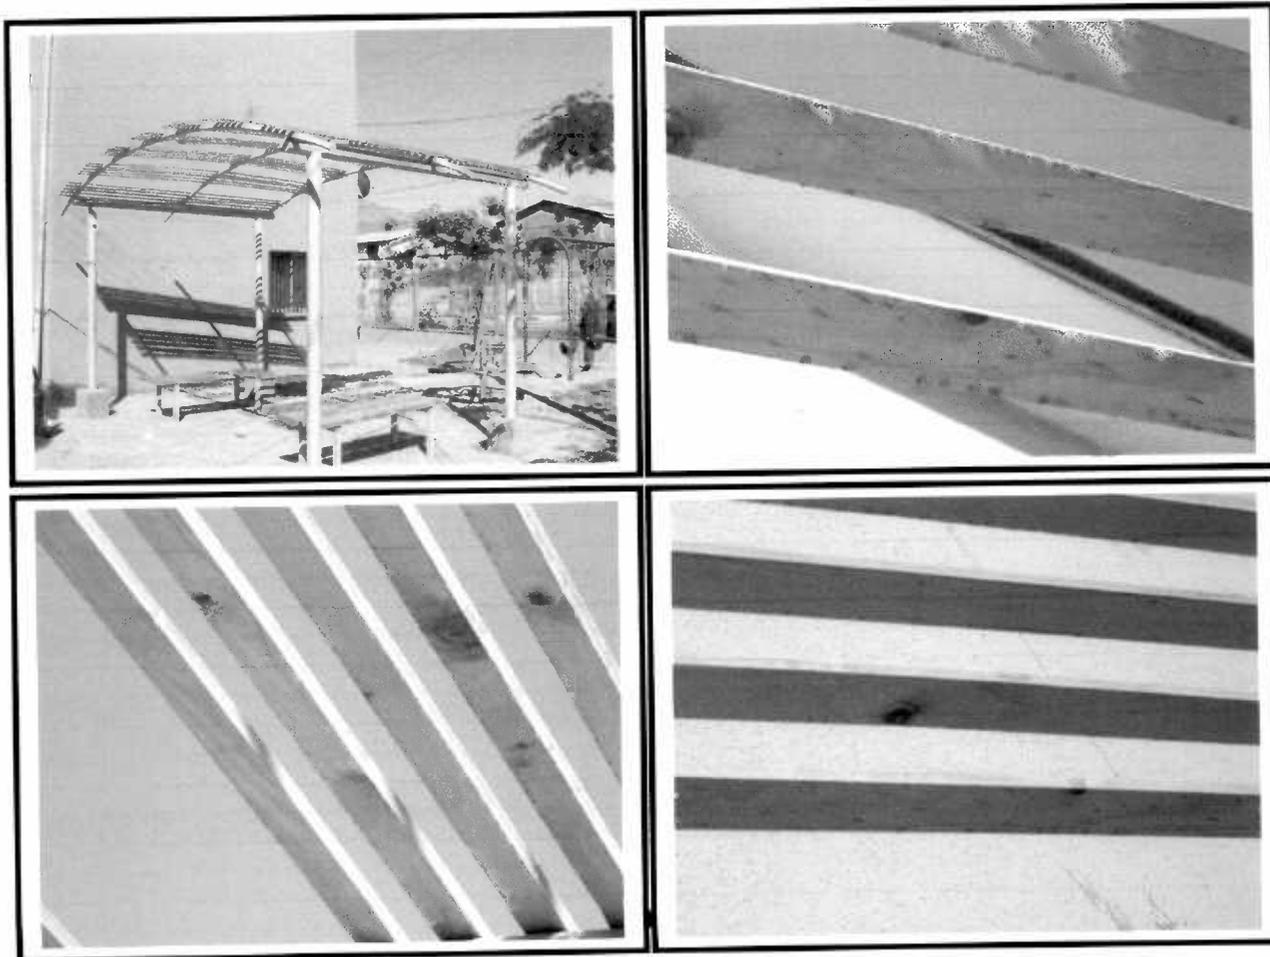
**Proyecto: "Mejoramiento Condominios Sociales IX Llamado 2006, 87 Viviendas Básicas el Altura, Sector El Palomar, Copiapó"**

b) En el proyecto "Mejoramiento Condominios Sociales IX Llamado 2006, 87 Viviendas Básicas en Altura, Sector El Palomar, Copiapó", se verificó que la madera que cubría la pérgola presentaba nudos, incumpliendo lo estipulado en las Bases Técnicas Especiales, en su punto N° 4 Construcción Pérgola de Estructura Metálica, que indica "...cubierta de pino cepillada de 2" x 1", libre de nudos e imperfecciones..."

En oficio de respuesta se expone que si bien la madera que cubre la pérgola del proyecto "Mejoramiento Condominios Sociales IX Llamado 2006, 87 Viviendas Básicas en Altura, Sector El Palomar, Copiapó" presenta nudos, dichos nudos no representan daño estructural. Se agrega que lo expuesto en las bases tiene el propósito de seleccionar la madera y disminuir la cantidad de nudos que ésta pudiese traer.

En virtud de lo anterior, se mantiene la presente observación, toda vez que no se proporcionaron los antecedentes que respalden lo planteado por la autoridad, situación que será validada en la etapa de seguimiento del presente informe.

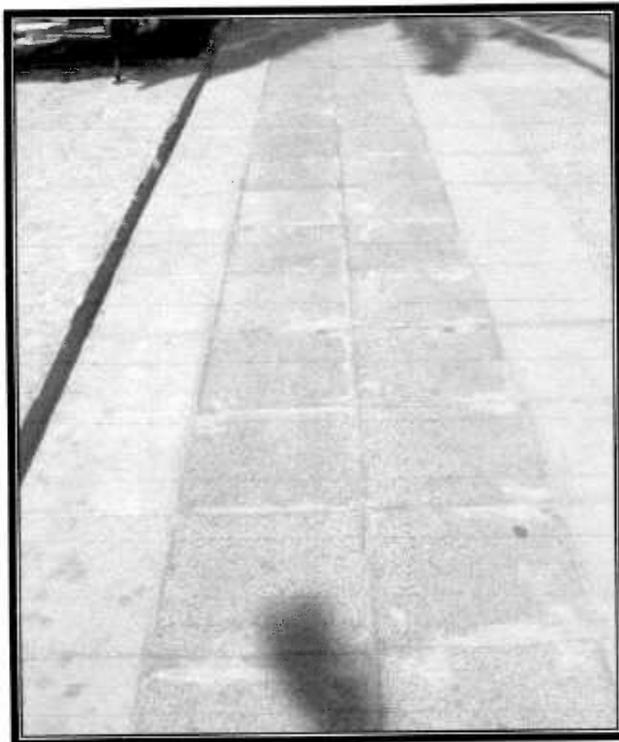
Fotografía N°1

1.- En algunos tramos de juntas de dilatación realizadas en la instalación de las baldosas lisas, ejecutadas en el sector Templo, especificadas en huincha de fibra de vidrio, presentan exceso de dicho material, ocasionando un derramamiento en esas juntas. Dicha situación se comprueba con set fotográfico anexado al presente informe. (fotografías N°s 1, 2 y 3)

1.- Exceso de material, en juntas de dilatación.

En oficio de respuesta se expone que en cuanto al exceso de material entre las juntas de baldosas que se aprecia en las fotografías N° 1, 2 y 3, ello no es generalizado y es un problema estético menor que no representa incomodidad o peligro al tránsito peatonal, por lo cual no se objetó durante la recepción de la obra. Agrega, que sin embargo se tendrá presente para la recepción de nuevas obras.

En virtud de lo anterior, se levanta lo observado, no obstante precisar que se verificará el comportamiento de los pavimentos en la etapa de seguimiento del presente informe y que el SERVIU debe velar por el estricto cumplimiento de lo dispuesto en las especificaciones técnicas que regulan los contratos, como asimismo en la ejecución de futuros contratos de obras, deberá evitar la ocurrencia de irregularidades como la descrita.

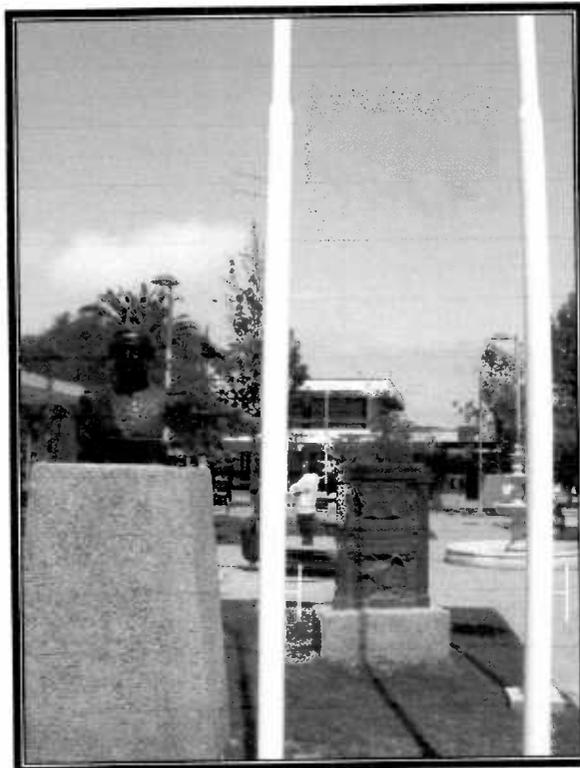
Fotografía N°4

2.- Las especificaciones técnicas, E.T., del proyecto establecieron la instalación de mástiles en perfil metálico tipo tubular de 9 m. longitud, con distintos diámetros a lo largo de éste, en cinco, tres y dos pulgadas respectivamente, no obstante se comprobó que el perfil instalado no es congruente con lo señalado en las E.T. de la obra, en cuanto a que el diámetro considerado es de cuatro, tres, y dos pulgadas según secuencia señalada. (fotografía N° 4)

2.- Mástiles instalados con diámetro distinto a lo especificado.

En oficio de respuesta se informa que en lo relacionado con el diámetro del mástil de bandera, si bien en las Especificaciones Técnicas se indica 5", en el plano SRAUE-1322 12/13 se señala un diámetro de 4", lo cual corresponde a lo colocado en terreno, situación que concordaría con lo indicado en el punto 1 de las Bases Administrativas Especiales, en donde se señala que en caso de discordancia entre planos y especificaciones, en obras de urbanización primarán los planos.

En atención a lo informado, se levanta la observación planteada, ello sin perjuicio de las acciones de seguimiento del presente informe.

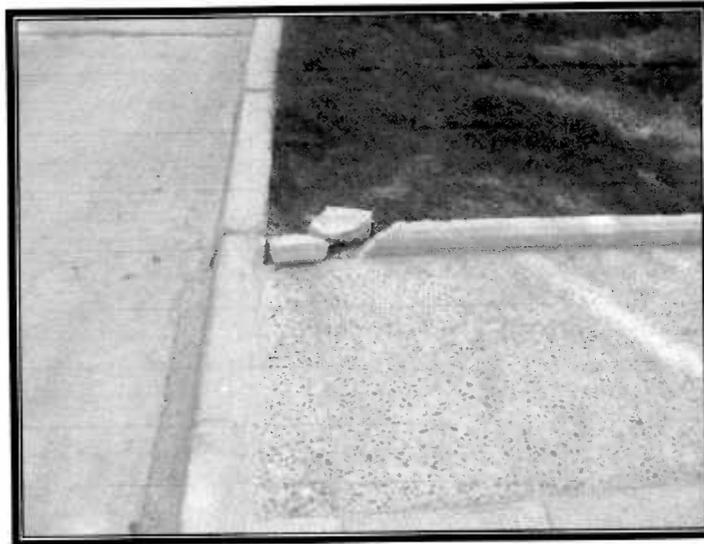
Fotografía N°5

3.- Solerilla ubicada en el área verde, correspondiente a lado posterior del Templo, se encuentra destruida, situación evidenciada en fotografía N° 5;

3.- Solerilla destruida en área verde del sector posterior al templo.

En atención a lo informado, se levanta la observación planteada, ello sin perjuicio de las acciones de seguimiento del presente informe.

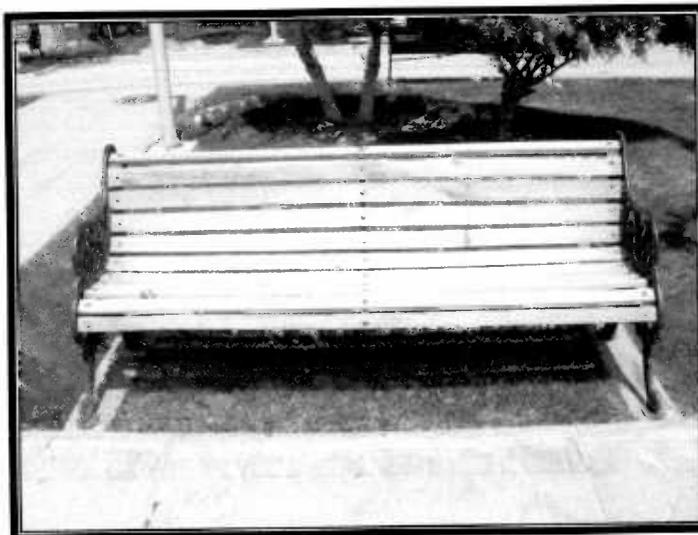
Fotografía N°6

4.- Se pudo comprobar que en la mayoría de los escaños, el barniz aplicado en la terminación de la superficie de madera que los conforman, se encuentra deteriorado. Al respecto, al SERVIU le corresponde evaluar si esta situación se debe al uso del elemento, el cual se encuentra entregado a la comunidad o a una falla del barniz por no concordar con lo especificado. (fotografías N° 6 y 7).

4.- Escaños sin la pintura de terminación.

En oficio de respuesta se informa que respecto de los escaños, si bien el barniz presenta deterioro, ello sería resultado de las condiciones ambientales a las que estarían expuestos y a la nula mantención durante el año de uso, lo cual no está dentro de las responsabilidades del contratista.

22.- Se constató que en la mayoría de los escaños ubicados en la plaza de Freirina, el barniz aplicado en la terminación de la superficie de maderas que lo conforman, se encontraba deteriorado. Al respecto, en virtud de los argumentos entregados, se levanta dicha observación sin perjuicio de las validaciones que se realicen en la etapa de seguimiento del presente informe.
